Hilfe, der Tritt schallt!

Pfuschen Handwerker beim Einbau von Schüttung, Estrich und Co. oder werden Anschlüsse bei Fußböden auf Holzbalkendecken falsch ausgeführt, verschlechtern sich deren Schallschutzwerte immens. Dipl.-Ing. Ernst-Ullrich Köhnke erläutert Auswirkungen typischer Einbaufehler auf den Trittschallschutz.

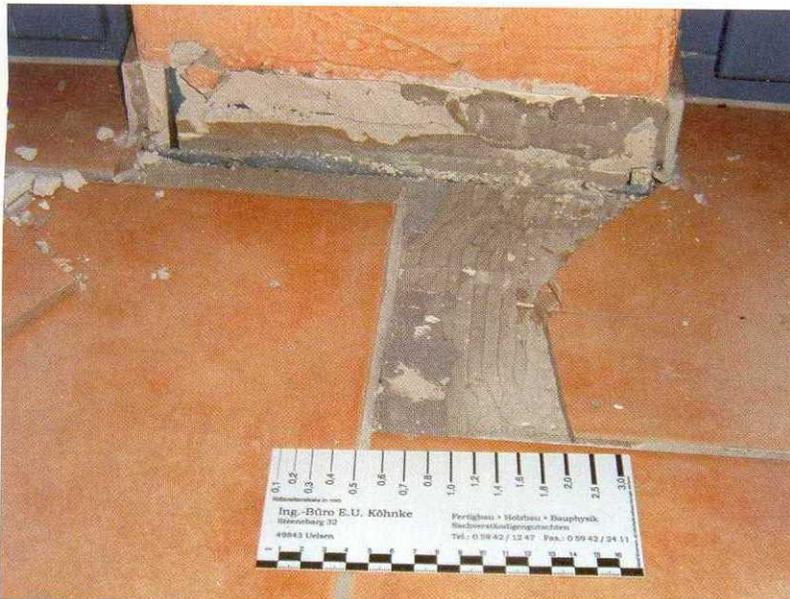
So nicht! Durch Klebemörtel im Bereich der Randfuge ist hier eine Schallbrücke entstanden

Der häufigste Einbaufehler tritt im Zusammenhang mit der Spachtelung des Estrichs auf. Auf der Holzbalkendecke ist ein schwimmender Zementestrich verlegt, welcher häufig vor dem Einbau des Bodenbelags gespachtelt wird. Sehr oft schneiden Handwerker jedoch den Randdämmstreifen zurück. Die in der Randfuge eingelaufene Spachtelmasse stellt eine Schallbrücke zwischen dem schwimmenden Zementestrich und der Holzkonstruktion her. Die Verluste bei der Trittschalldämmung betragen bis zu 6 dB. Um im Gegensatz dazu eine Trittschallver-

besserung um 6 dB zu erreichen, muss in der Regel ein enormer Aufwand betrieben werden.

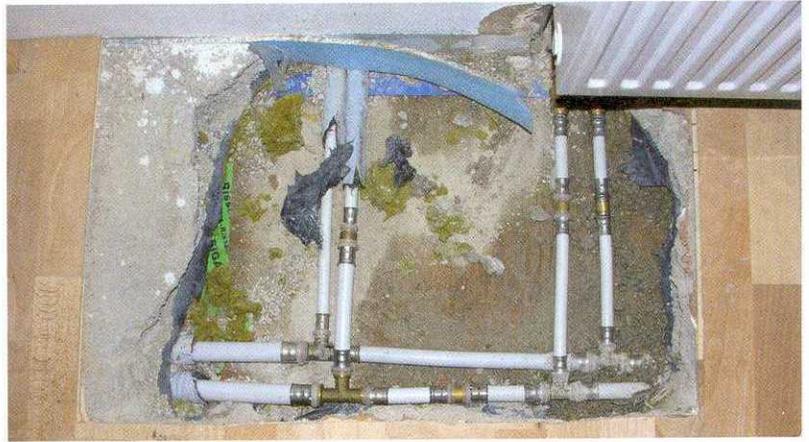
Hier kreuzen sich die Installationsleitungen auf einer sichtbaren Holzbalkendecke mit einer Maximalhöhe von 45 mm. Der Schallschutz leidet, denn die Trittschallmatte hat nur 30 mm Aufbauhöhe

Ein häufig anzutreffender Ausführungsfehler, sehr oft in der mangelhaften Planung begründet, ist eine drucksteife Kopplung der Installationsleitungen zwischen Rohdecke und Estrich. Die Höhe der Trittschallschutzmatte wird im Regelfall nach dem dicksten Rohr plus ca. 10 mm bemessen. Dies ist übri-

gens nach der Estrichnorm ohnehin unzulässig. Diese fordert eine Ausgleichsschüttung.

In der Praxis kommt es dann zu unvermeidbaren Rohrkreuzungen. Außerdem reicht die Höhe der Trittschallmatte nicht mehr aus und es entsteht eine Schallbrücke zwischen Estrich und Rohdecke.

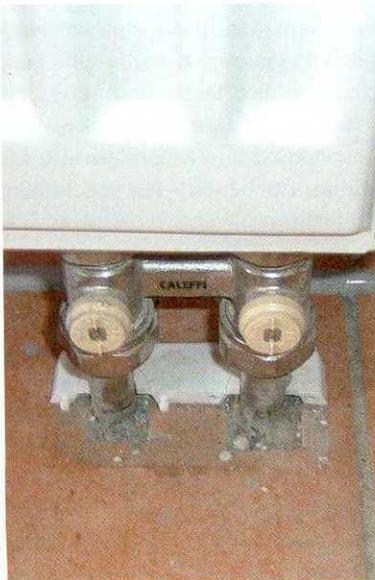
Heizkörperanschlussleitungen aus Kupferrohr sind vom befließten Estrich nicht entkoppelt und stellen eine Schallbrücke dar

Der am häufigsten anzutreffende Ausführungsfehler bei der Heizungsinstallation in Holzgebäuden: nicht sauber abisolierte Durchführungen von Heizkörperanschluss-

leitungen. Vor allem im Bereich der Durchdringung des Estrichs stellt dies ein Problem dar. Hier ist nicht nur das Anschlussrohr fest mit dem Estrich verbunden, sondern auch mit der Rohdecke.

Die größten Beeinträchtigungen sind dann zu erwarten, wenn Metallrohre bzw. Kupferrohre verwendet werden, die nicht isoliert sind. Hier können Beeinträchtigungen in beachtlichen Größenordnungen auftreten.

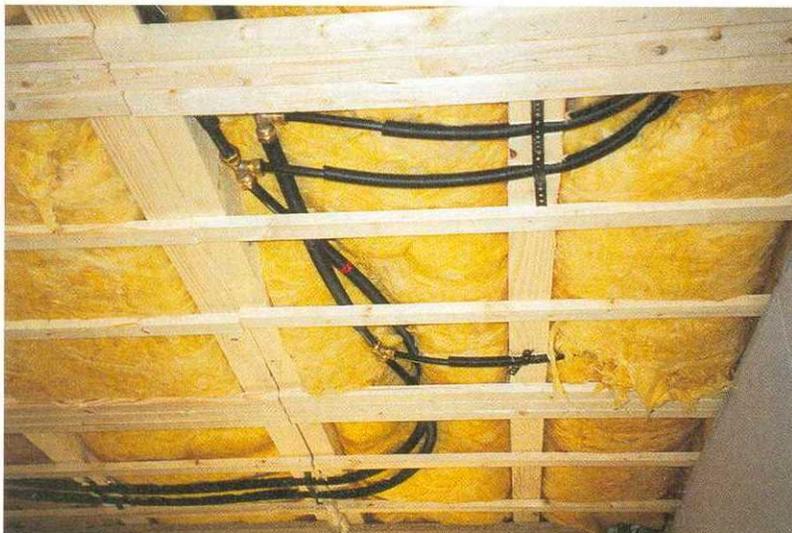
Auch eine bedenkenswerte Alternative – die Installationsleitungen wurden im Bereich der Deckenunterseite verlegt

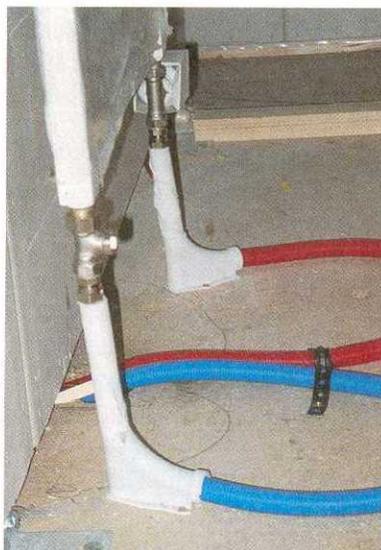
Konsole für die Anbindung von Heizleitungen an Heizkörper. Diese dürfen nicht starr mit dem Estrich verbunden sein

von der Rohdecke an den Heizkörper zu führen, setzen Handwerker spezielle Konsolen ein. Es handelt sich hier überwiegend um Kunststoffkonsolen, welche die Kunststoffschläuche zur Heizkörperanbindung führen.

Auf den ersten Blick sehen diese Gehäuse harmlos aus, da das durchgeführte Rohr mit dem Estrich nicht mehr in Verbindung kommt. Da diese Konsolen jedoch aus hartem Kunststoff bestehen, nahezu regelmäßig fest im Estrich eingebunden werden und sich auf der Rohdecke abstützen, ist hier mit einer extremen Beeinflussung der Schalldämmung zu rechnen.

Der Autor weist hier ausdrücklich darauf hin, dass diese Konsolfüße für den Einsatz im Holzbau schlichtweg ungeeignet sind. Einzige Ausnahme: Diese Bauteile werden in akustischer Hinsicht verbessert oder ummantelt.

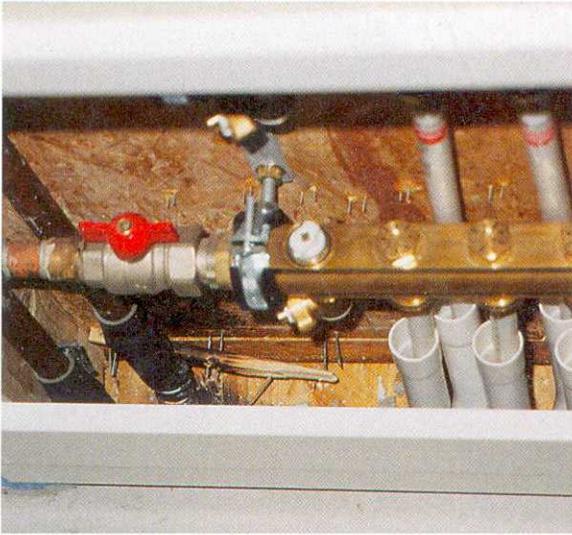
Häufig stellen Installations-schächte zu Heizkreisverteiltern schalltechnisch erhebliche Nebenwege dar

Die Installationen werden vertikal durch in den Wänden befindliche Schächte geführt. Im Regelfall befinden sich dann in den einzelnen Geschossen Heizkreisverteiler in den Wänden. Zum Raum hin sind sie durch eine dünne Blechtür

verschlossen, die darüber hinaus sehr oft auch zusätzlich Fugen aufweist. Oft liegen gerade an diesen Fugen Fehlstellen im Bereich des Randdämmstreifens vor. Sowohl die Blechtür als auch der oft nicht dichtende Randdämmstreifen lassen den Schall in den Installations-schacht bzw. in den Deckenhohlraum ein- und im darunter liegenden Geschoss wieder austreten.
